# Objektschutz Hochwasser Mehrfamilienhaus

## 1. Herausforderung

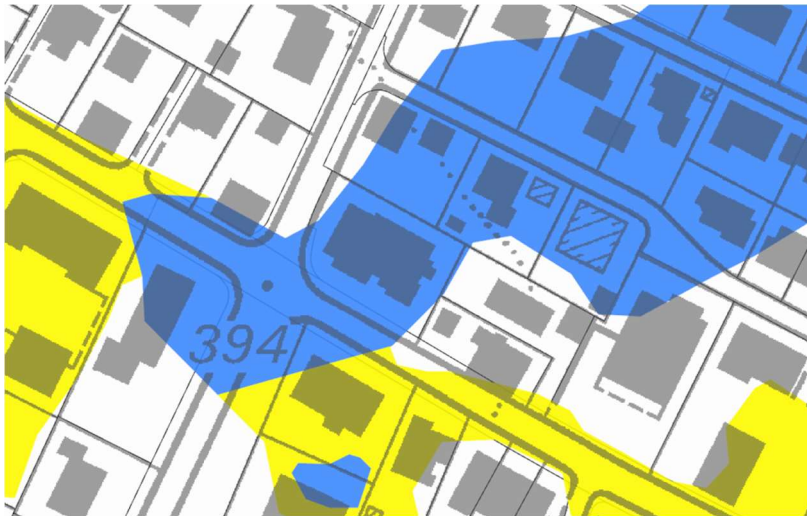
Das Objekt unseres Kunden befindet sich im mittleren Gefahrenbereich (blauer Bereich) gemäß der Gefahrenkarte (Abbildung 1). Bei einem Umbau oder Neubau ist daher ein Objektschutznachweis erforderlich. Die Wassertiefenkarte zeigt, dass im Falle eines Hochwassers mit Wassertiefen von bis zu 0,25 m (Abbildung 2) rund um das Objekt zu rechnen ist. Das Hochwasser wird dabei durch drei Bäche verursacht. Das Problem des Kunden war, dass er erst spät von der Notwendigkeit eines Nachweises erfuhr, und befürchtete, dass die erforderlichen Hochwasserschutzmaßnahmen das Budget überschreiten würden.

Abb: 1  
Gefahrenkarte Hochwasser Gemeinde Wettingen AG
